第15回多摩川一斉水質調査結果報告(速報)

美しい多摩川フォーラムでは、2022年6月5日(日)、3年ぶりに参加者を募集して「第15回多摩川一斉水質調査」を実施しました(2020年度、2021年度は渡邊環境清流部会長と当フォーラム事務局のみで実施)。

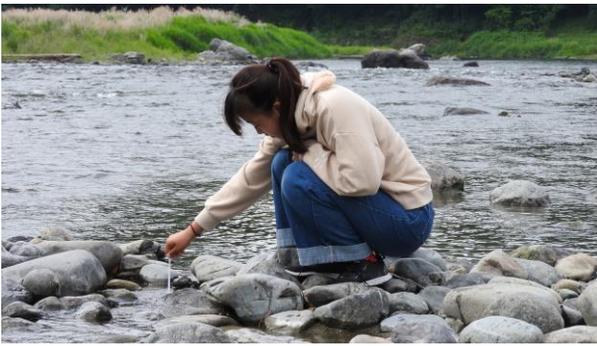
続いて、採水地点の水温や気温を測ります。

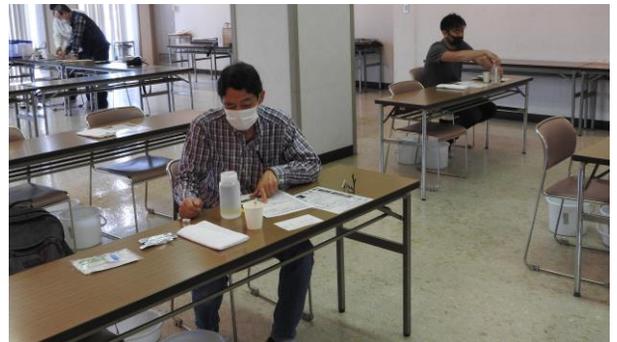
次に、採水された水のCOD値を測ります。

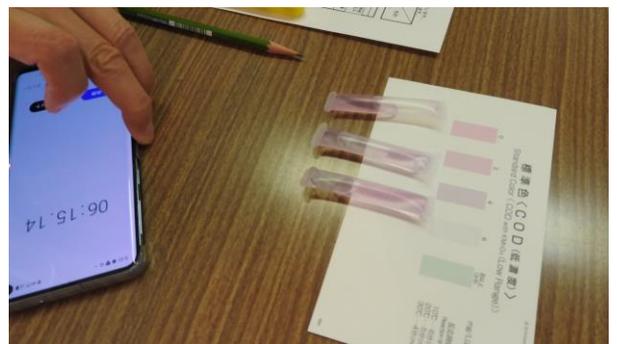
時間を計りながら試薬の色の変化を確認し、1地点につき合計3回のCOD値を測定します。

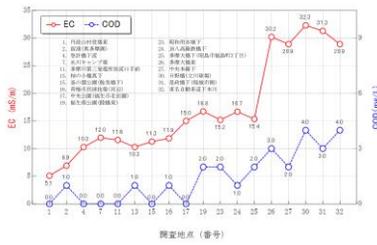
多摩川本川のEC・COD

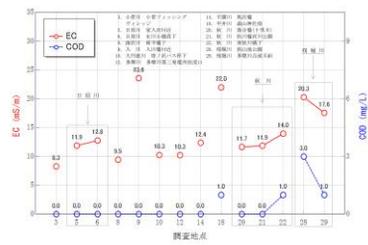
多摩川支川のEC・COD

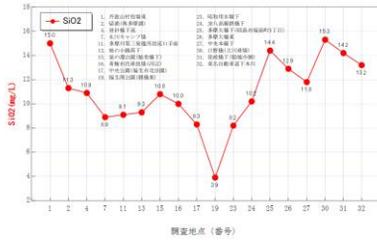
多摩川本川のSiO2
